松園第2配水池(1号配水池)
屋根・外壁調査報告書

令和2年9月26日

松園第2配水池の内、1号配水池の屋根及び外壁全面

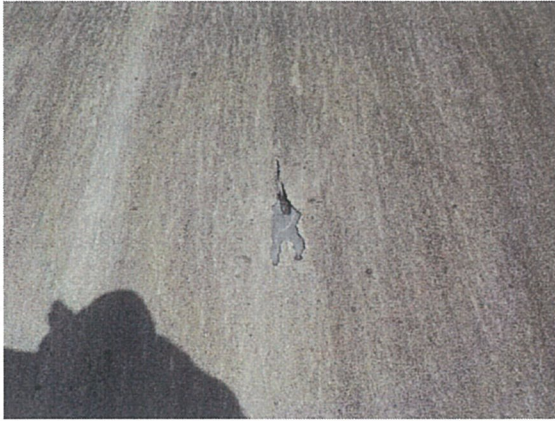
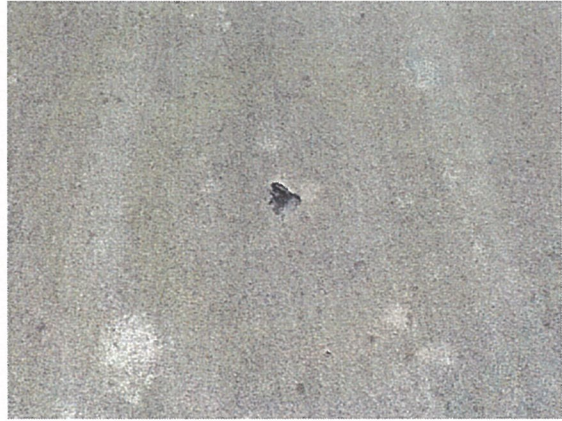
【写真1 防水層の「点」欠損】

【写真2 防水層の「点」欠損】

- ・ 写真1、2は防水層が「点」で欠損(穴あき)している状態である。この2か所に限らず、屋根面全体に散見された。
- ・ 点欠損は屋根スラブが露見するまで欠損していることから、防水層が完全に穴貫通している状況である。

- ・ これは、傷が点であり、穴の形状が不規則(ちぎったような形)であることから、「鳥害」が原因と推定される。
- ・ 「鳥害」は文字のとおり鳥による害であるが、これは、躯体または建物内部からの水分蒸散→ウレタン塗膜防水層が水蒸気に持ち上げられてドーム状に膨れる→この膨れを鳥が嘴で突っつき、穴を開ける、という構図で発生するものである。

- ・ この穴は現在は単体の「穴」であるが、ここに雨水がたまった場合、穴周辺の防水層の接着を潤かし、徐々に穴を中心に防水層の剥離範囲が拡大する。
- ・ 防水層の剥離範囲の拡大は、内部への漏水や防水層の剥離欠損を引き起こす。

- ・ 屋根の防水層には点欠損、ひび割れ、破断剥離等の不具合が見られたが、どの現象にもいずれも共通するのは「雨水が防水の裏に回る入り口」であり、すべて共通して「失った防水性能の回復」を行わなければならない。
- ・ 不具合部分の頻度や健全部分の状態から見て、まだ全面改修の域ではなく、破損箇所を補修するのみで今後も健全に使用できるものと見られた。

各不良部分周辺剥離部まで撤去→立面用ウレタン塗膜防水材すり込み塗り→ウレタン塗膜防水材(t2.0、メッシュ入り)部分塗布

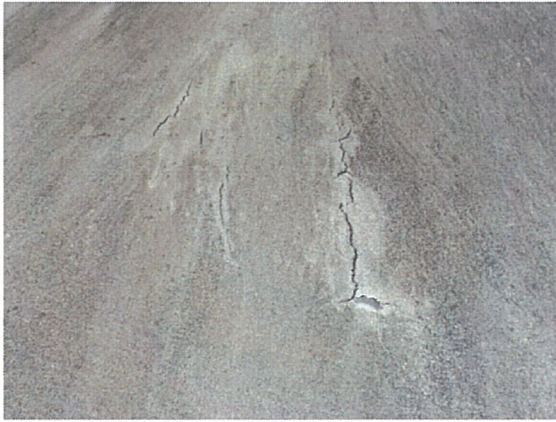
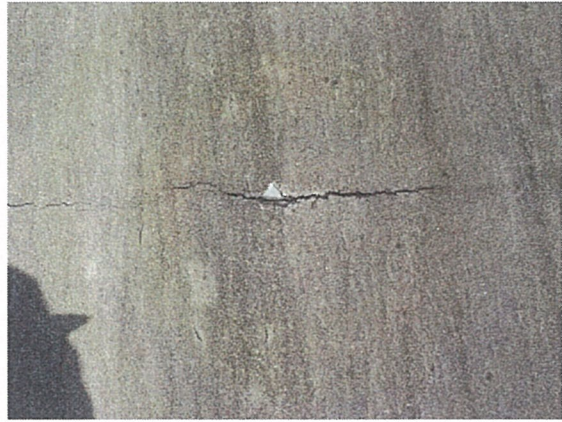
【写真3 防水層のひび割れ】

【写真4 防水層のひび割れ】

- ・ 写真3、4は防水層のひび割れであるが、このひび割れも、防水層を貫通し、スラブが見える状態まで達している。
- ・ ひび割れは屋根面において水平方向、垂直方向の両方向にランダムに発生しており、L=500~1500程度の規模で散在している。

- ・ これらのひび割れ発生原因にはいくつかの原因が想像されるが、写真3のように不規則なひび割れは、塗布した防水層の防水材配合不良における局部的な塗膜脆弱化や、塗り継ぎ(施工中、中断した場所)の処理不足により、局部的に中断前後の塗膜が一体化していなかった等の原因が想定される。
- ・ 写真4のような規則的かつ直線的なひび割れは、防水層下にコンクリートスラブのクラックや打継ぎが存在し、躯体挙動によるクラックや打継の開閉に対して防水層が追従していたものの、追従の連続で疲労破断を起こした形が有力な原因ではないかと考えられる。

- ・ この亀裂は現在は単体の「亀裂」であるが、ここに雨水がたまった場合、穴周辺の防水層の接着を潤かし、徐々に穴を中心に防水層の剥離範囲が拡大する。
- ・ 防水層の剥離範囲の拡大は、内部への漏水や防水層の剥離欠損を引き起こす。

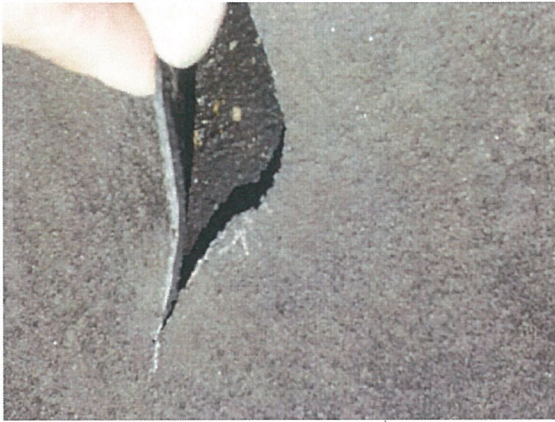
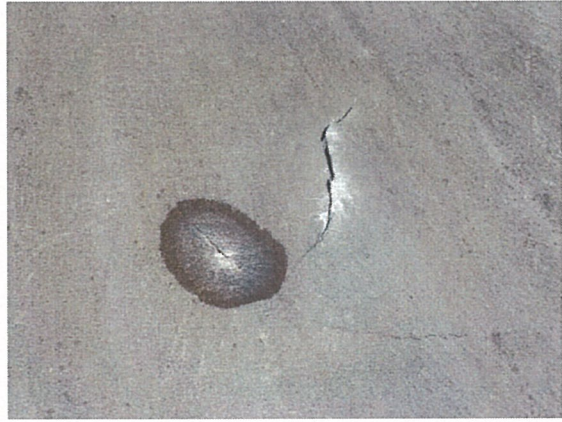
【写真5 防水層の破断剥離】

【写真6 防水層の破断剥離】

- ・ 写真 5、6 は防水層の破断部周囲が躯体から剥がれた「剥離」の状態、先に説明した②の発展形のような状態である。
- ・ 写真 5 の持ち上げた剥離断面のとおり、現在の防水層と過去の防水層の 2 層がもろとも剥離しており、完全にスラブから離れた状態となっている。

- ・ この現象はこれまでに説明した①、②の現象に雨水の浸入が重なり劣化進行したものであると見られる。

- ・ 今後はこの破断及び剥離部分に雨水が浸みこむことで範囲拡大が続く。またある程度の剥離の大きさになると、風が差し込むことで剥離拡大の速度があがるため、①②→③の劣化進行よりも速いペースで不良範囲が進むと思われる。

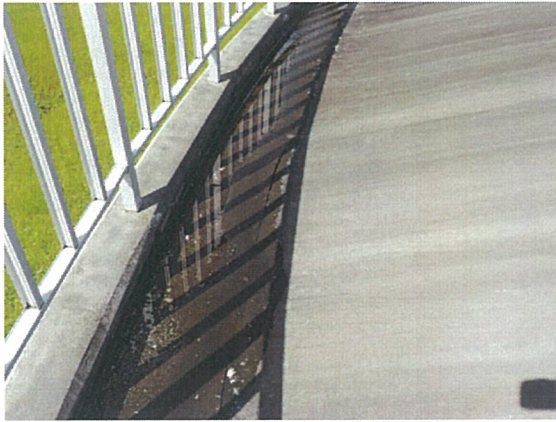
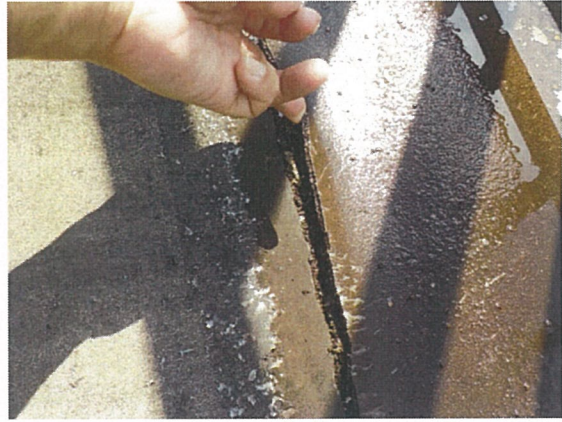
【写真7 斜面部～水平部境界の破断】

【写真8 斜面部～水平部境界の破断】

- ・ 写真 7、8 は屋根ドーム型部分(斜面部)と周囲水平部分(手摺際水下)の境界(切付)部分であるが、ほぼ全周にわたってこの部分に破断が発生している。
- ・ 破断は前述③同様にスラブが露見するまで全ての防水層が破断している状況である。
- ・ また、屋根点検口は防水層が破断し、躯体自体が凍害爆裂を起こしている。

- ・ この破断は、下図1のようにドーム型屋根スラブと、水平側屋根スラブの挙動方向が異なるために起こるもので、ドーム側の斜め方向と、水平方向の二方向に収縮応力がかかり続ける結果、この境界となる切付部に極度のストレスがかかって破断しているものと見られる。
- ・ また、塗膜施工時にドーム側と水平側の塗布作業は別作業となることから、この両方向の塗膜防水を繋ぐべく処理(増し塗り、水平側へのドーム側からのオーバーラップによる膜厚確保等)が完全でなかった可能性もうかがわれる。

- この水下水平部分はドーム側から常時流れ落ちてくる雨水の「受け皿」となる部分であり、ここに破断があることは即、コンクリート躯体への雨水浸み込みを起こすこととなる。
- この浸み込みは図 2 のように内部側への漏水の他、外壁塗膜への内側からの干渉を起こし、屋根・外壁両方向に対して劣化進行を速め、漏水を引き起こすポイントとなる。

- ・ 点検口まわりの立上りだけが局部的に凍害破損しているため、この部位についてはモルタル修復を行い、防水を復旧する必要がある。

凍害コンクリート研り撤去→樹脂モルタルによる原形修復→ウレタン塗膜防水(t2.0、メッシュ入り)

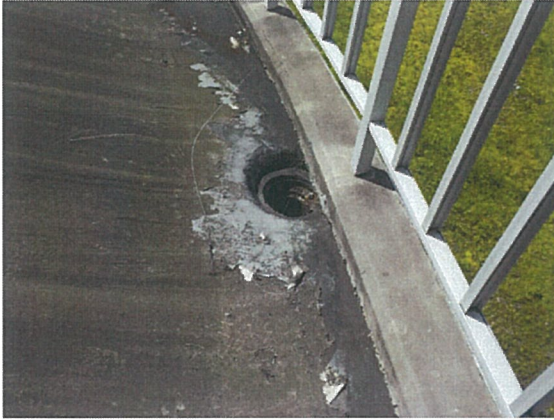
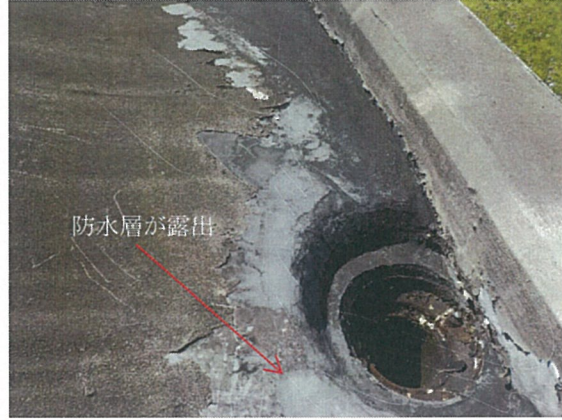
【写真9 水平(水卜)部の保護層剥離】

【写真10 水平(水卜)部の保護層剥離】

- ・ 写真9、10は水卜水平部ドレン付近であるが、全周を通じて特にドレンまわりを中心として防水のトップコートのみが剥離している。
- ・ トップコート剥離部分においてはウレタン塗膜防水層が露見はしているものの、この防水層の膜自体に損傷は起こしていない模様。

- ・ 先に説明したとおり、この部分はドーム屋根側から流れてくる雨水が集まる部分であり、この屋根上で最も水がある部分である。
- ・ 設計図による既存保護塗膜であるNADは非水系(つまり簡単に言うと水を使わない溶剤)であるため、水が溜まり放しになり塗膜が長期間水中にあった場合に起きる「加水分解」(水と長時間接し続けることで、水が硬化した塗膜に干渉し、更なる化学反応を起こさせ、結果的に正常結合を分解させる)は起こりにくいことから、おそらく、施工時にウレタン防水層上に微量の水分が残っており、その上にNADを塗装したために完全な接着状態を得られなかったためにはく離した、ものと思われる。

- ・ 写真9、10に見られるように防水層は現在露出した状態となっているが、塗膜防水材自体の紫外線に対する耐久性は十分ではなく、本来、保護塗料がその耐久性を補う役割を果たしていることから、保護塗料無しの状態では、防水層自体が紫外線劣化を受ける速度が速まることとなる。
- ・ そのため、この水卜水平部のみが先に防水層劣化限界を迎える可能性が高まっている。

- ・ 防水層自体に問題は見られなかったが、表層の保護層(トップコート)については、水下側を中心にした剥離欠損があり、全体的に見ても表面劣化している。そのため、保護層のみ、全面塗布が必要となる。

全面高圧洗浄→ウレタン塗膜防水用層間プライマー塗布→トップコート塗布

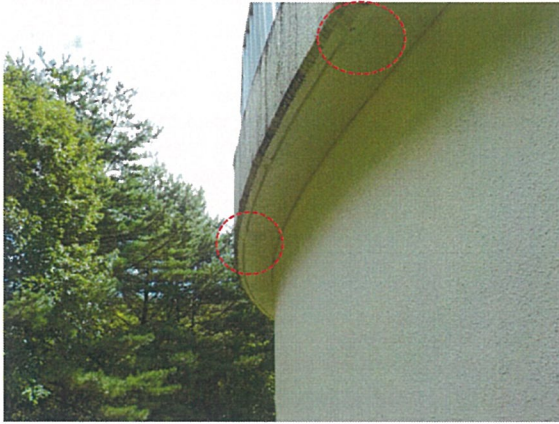
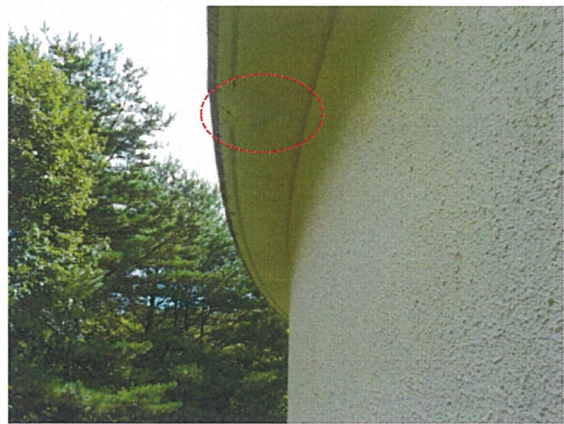
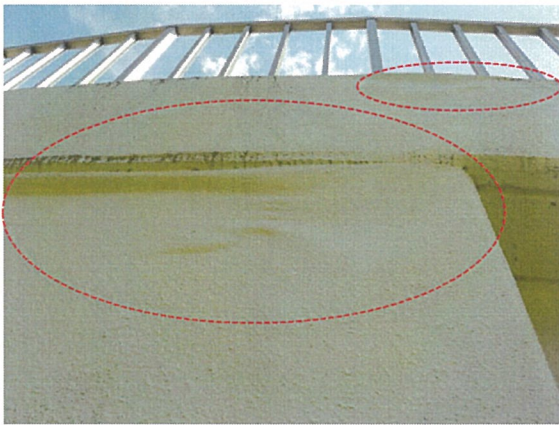
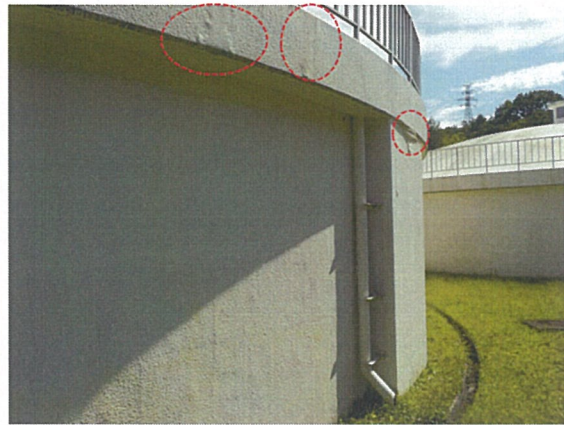
【写真 11 外壁塗膜のフクレ】

【写真 12 外壁塗膜のフクレ】

【写真 13 外壁塗膜のフクレ】

【写真 14 外壁塗膜のフクレ】

- ・ 外壁面全面にわたり、写真 11～14 のようなフクレが多数発生している。
- ・ フクレの中には写真 13 のように大規模化し、破断はしていないものの、塗膜は壁に存在はするものの「面で剥離し、躯体に接着していない」まま現状にある部分も点在している。
- ・ 写真 15、16 は、前述の膨れがさらに進行した結果、外壁塗膜が剥離または、剥離欠損を起こしている状態で、外壁上端において全周にわたって存在する。
- ・ 剥離は外壁塗膜が根本から剥離し、コンクリート躯体が露出した状態と化している。
- ・ 写真 17、18 は前述したような剥離部の上端部となるが、いずれも上端端末からすべて剥離した状態となっている。

- ・ こうした現象が発生している要因には大きく二つが考えられるが、一つは2-1)-④にて説明した屋根水水平部において防水層破断部からコンクリートにしみ込んだ水が、外壁塗膜の内側から吹き出し、水または水蒸気で塗膜を持ち上げることによって剥離を進行させる形となる。
- ・ もう一つは、外壁塗膜上端部の納まりの問題であるが、写真 17 に写っているとおり、外壁塗膜が「上に向かって塗り止まっている」ことに雨水浸入のしやすさがある。図 3 は現在の外壁～パラペット天端～屋根の外壁防水材と屋根防水材の取り合いの状況であるが、この形ではパラペット天端に溜まった水は外壁防水材の裏側に容易に浸入できる状態となっている。
- ・ パラペット天端に溜まった雨水が外壁防水材塗膜の上端部から塗膜裏面にしみ込むことにより、この部分の塗膜は他よりも早く剥離進行する。そのために写真 15、16 のように外壁上端部に剥離欠損が集中的に発生しているものと思われる。

- ・ こうした現象は引き続き常時続いてゆくため、外壁上部の塗膜剥離欠損は引き続き進行してゆくものと見られる。
- ・ また現在膨れを起こしている部分は、今後は膨れ内部への水滞留とその重量による破断、破断からの剥離を起こしてゆき、現在問題の無い部分も、前述までの劣化破壊リスクが平等にあることから、次々と発生するものと予想できる。
- ・ いずれ、コンクリート躯体に水が触れ、あるいは滞留し、春夏秋冬を通じて凍結・融解・気化を繰り返すことは、コンクリート自体の凍害爆裂や鉄筋の発錆による躯体強度低下を呼ぶものである。

- ・ 外壁は現在、塗膜本体の機能を完全に失っているため、全面的な改修にて外壁防水及び躯体保護機能を回復した方が良い。
- ・ 現在、剥離している、浮いて膨れている部分が多いため、この部分については全て撤去が必要である。撤去部は健全な活膜部との段差が出来るため、カチオン系ポリマーセメントモルタルを用いて下地補修し、その上で、全体的に防水をすることが望ましい。(カチオン

既存不良塗膜撤去→撤去部カチオン系ポリマーセメントモルタル塗り→全面高压洗浄
→アクリルゴム外壁塗膜防水材塗布

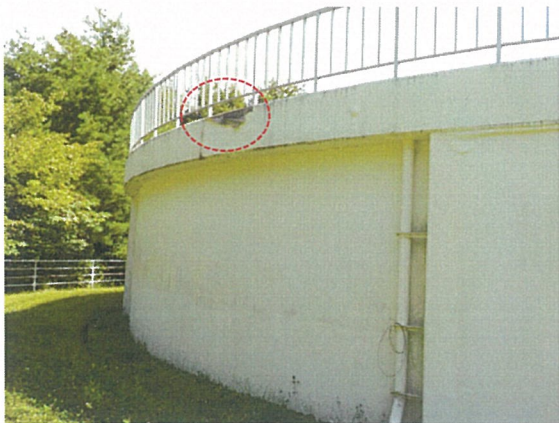
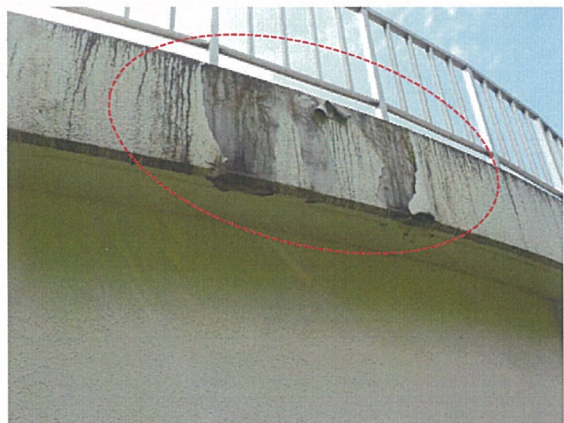
【写真 15 外壁上部の塗膜剥離】

【写真 16 外壁上部の塗膜剥離】

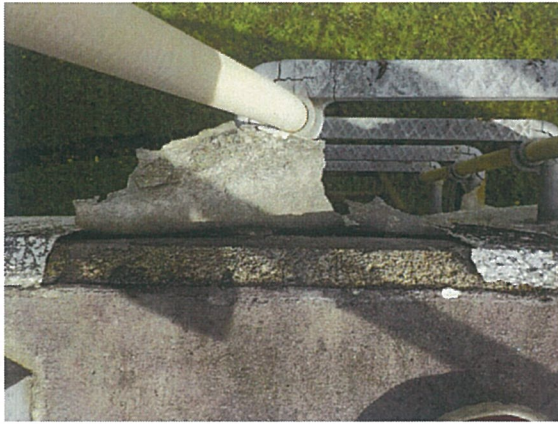
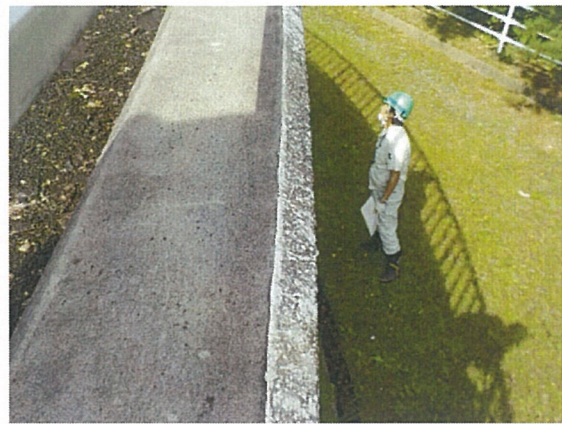
【写真 17 外壁塗膜上端部】

【写真 18 外壁塗膜上端部】
